# LA TORRE DI SAN GIOVANNI IN CAMPO

LA STORIA, LA TECNOLOGIA, IL RILIEVO, LO STATO CONSERVATIVO

# RILIEVO DELLA TORRE DI SAN GIOVANNI IN COMUNE DI CAMPO NELL'ELBA

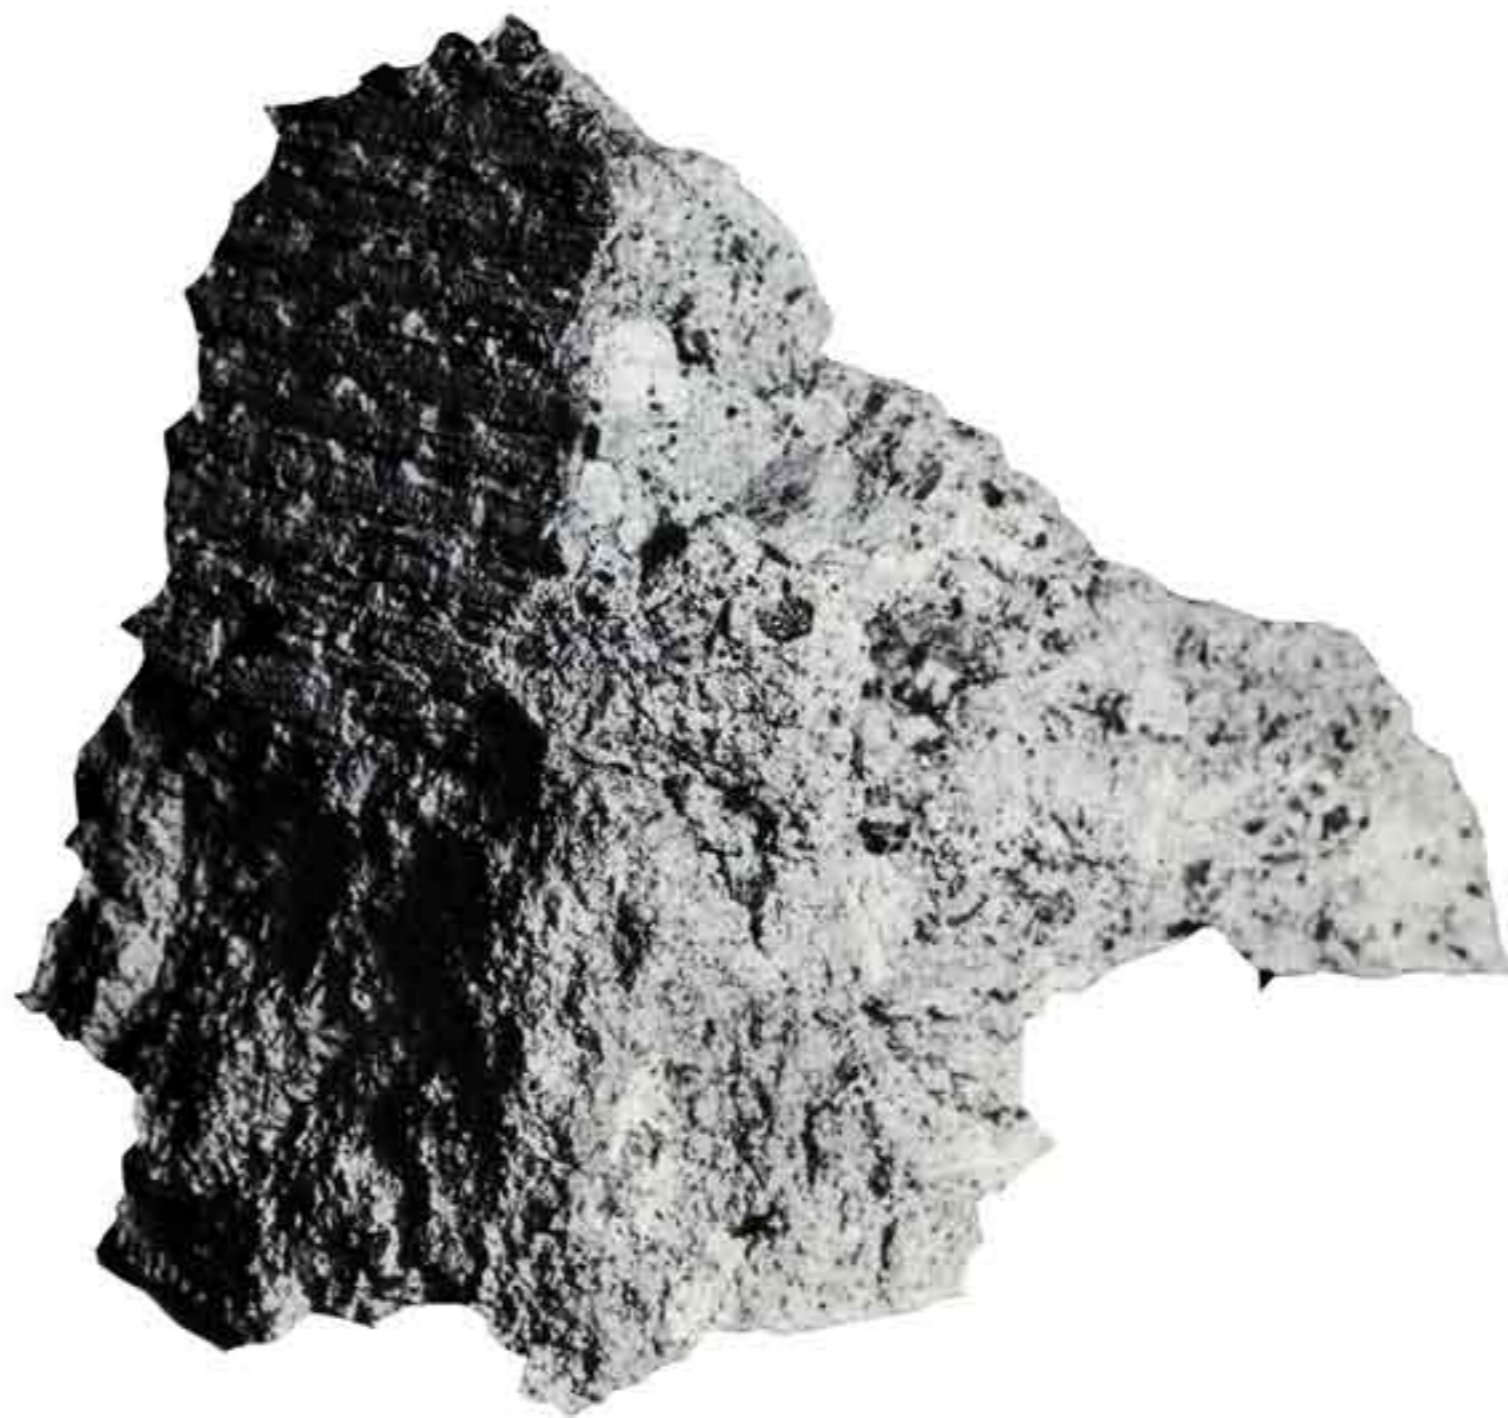
*Pezzo di malta appartenente al masseto del pavimento della terrazza di copertura dal quale è stato possibile risalire al tipo di struttura esistente in sommità. Si noti la vernice a base bituminosa adoperata per l'impermeabilizzazione della stessa terrazza.*
